“3·05”福田区北环大道死亡事故调查组

“3·05”福田区北环大道死亡事故 调查报告

2019年3月5日，福田区位于北环大道靠近香蜜湖立交附近，发生一起车辆机械伤害事故，造成一人死亡。

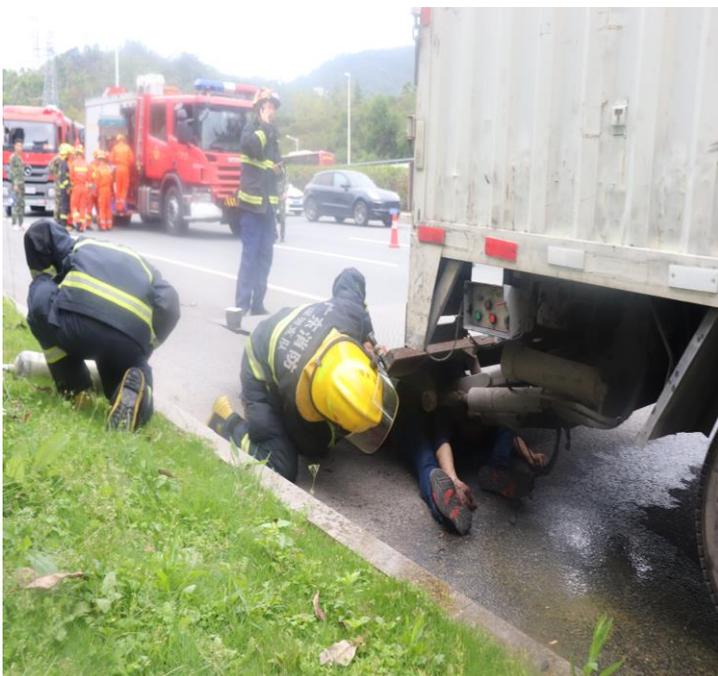
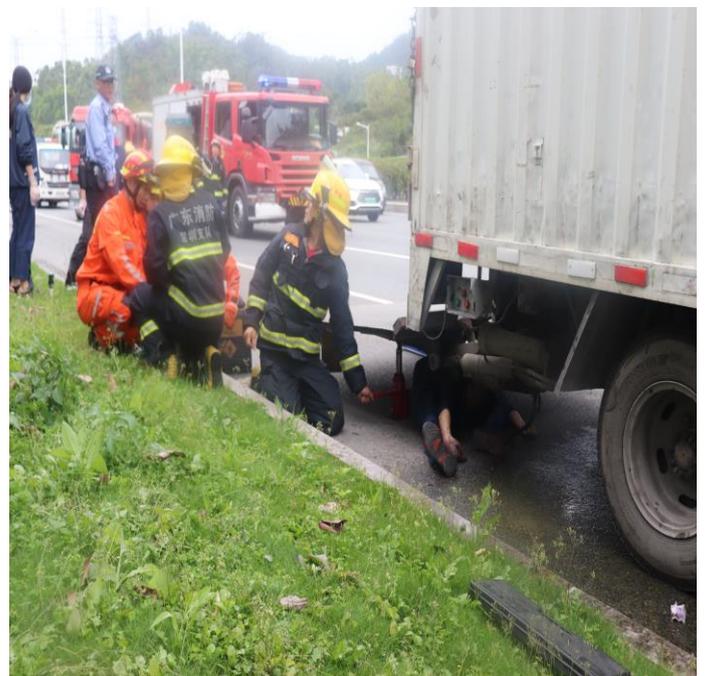
2019年3月5日16时52分，福田消防大队竹子林中队接指挥中心警情后，立即出动三台消防车，18名指战员赶赴现场。17时12分，中队到达现场后，发现一名男子被压在车尾部的液压升降尾板下，身体呈现坐姿，上半身前倾，但被困者未发出任何求救信息。随后，指挥员立即下达命令，由指战员将千斤顶放置于液压升降尾板下，经过3分钟处置，顺利将被困者从液压升降尾板下转移到安全地方。经现场法医初步鉴定，被困者已无生命体征。

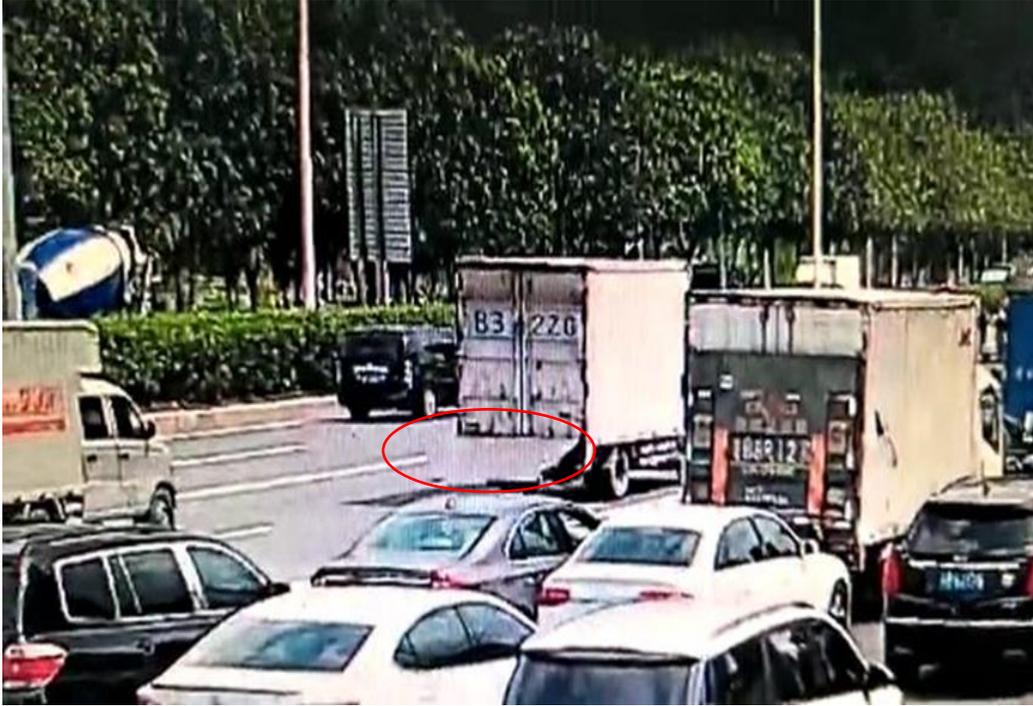
图一：通过调取事发路段监控录像，涉事解放牌厢式货车在事故发生前的行驶过程中，液压升降尾板处于水平打开状态。

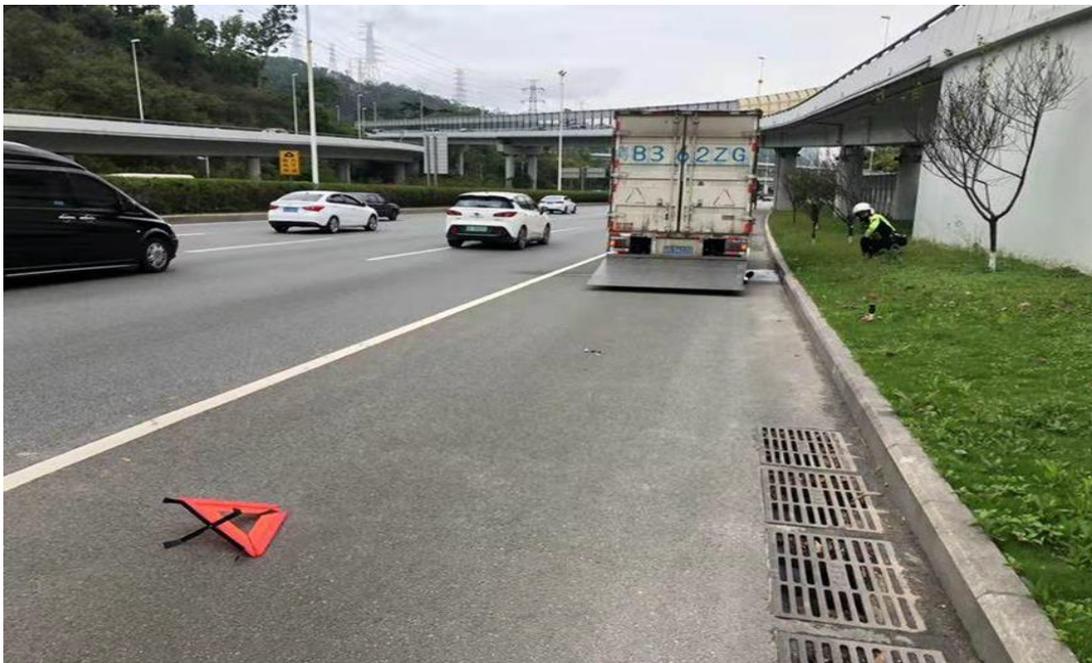
图二：解放牌厢式货车事发时停靠在北环大道香蜜湖立交路段。深圳“铁骑”在北环大道巡视情况，此时车辆驾驶员张智彪已经死亡。

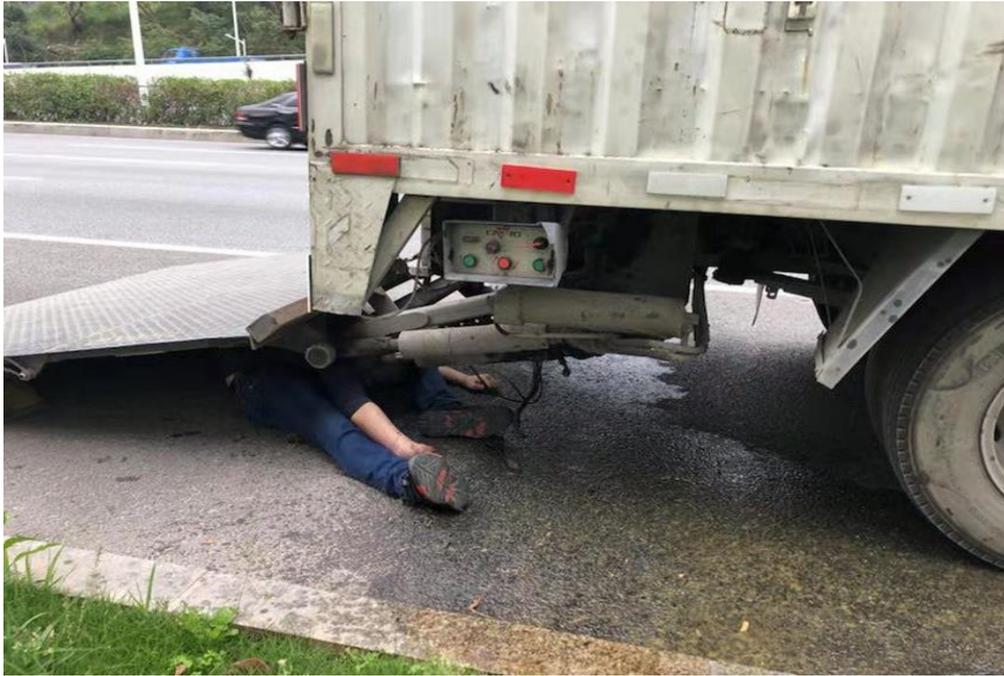
图三：车辆驾驶员张智彪被液压升降尾板板面挤压致死

张智彪（死者）安全意识薄弱，在维修涉事车辆液压升降尾板时，由于操作不当，违规冒险作业，造成液压升降尾板液压管道内液压油突然溢出，液压升降尾板的举升系统瞬间失效，导致升降尾板非正常下落，将正在尾板下方的进行维修操作且未采取任何防护措施的驾驶员张智彪（死者）挤压致死。

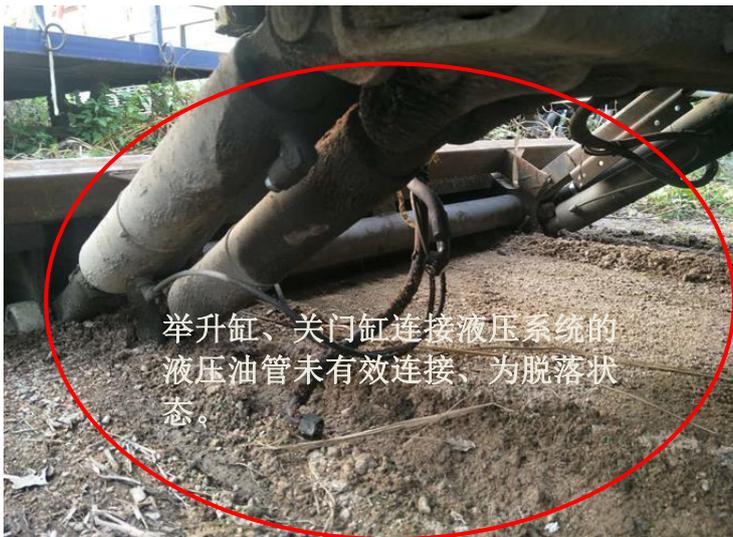
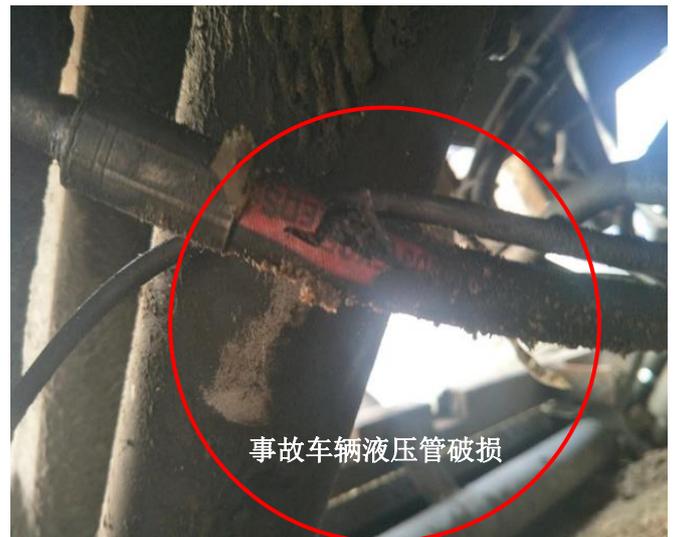
注：涉事车辆的液压尾板生产厂家为深圳市凯卓立液压设备有限公司。尾

板型号为 YT-QB15/155-QL，参数及结构示意图
